**广深高速公路萝岗立交补充收储
2918.98 平方米地块土壤污染状况
初步调查报告**

委托单位：广深珠高速公路有限公司

土壤污染状况调查单位：广州汇标检测技术中心

二〇二三年十月

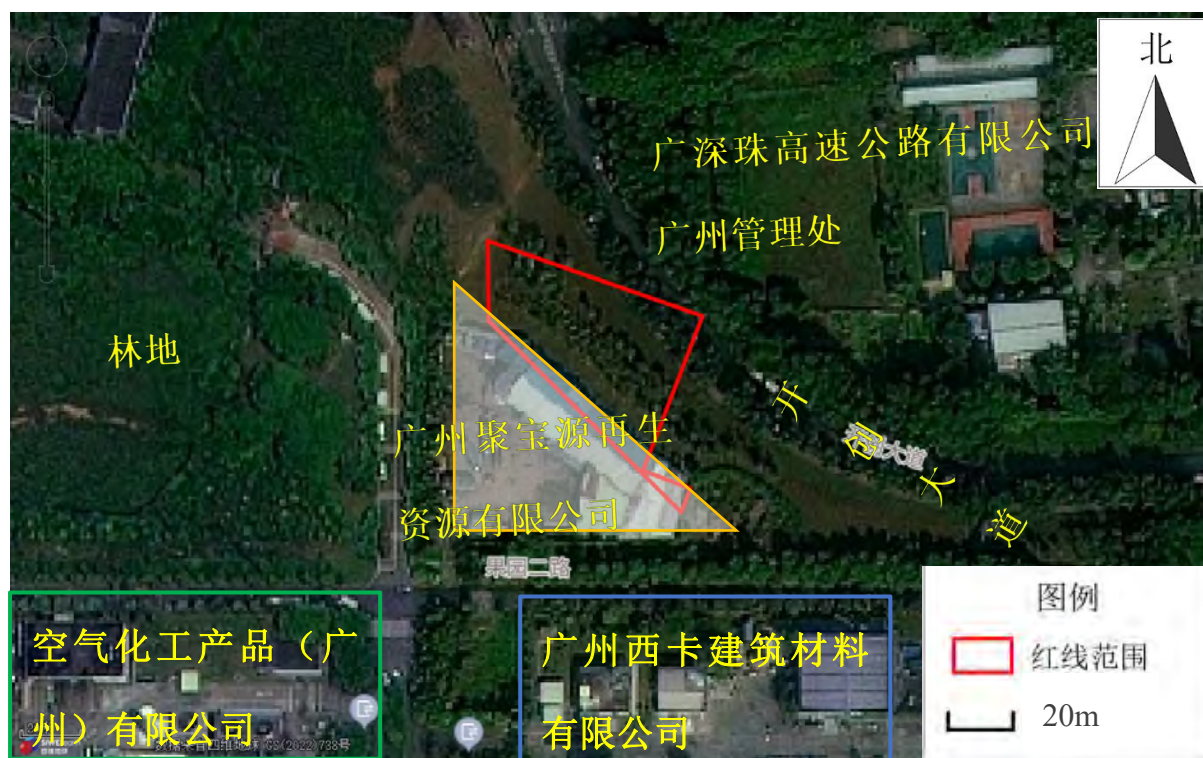
图 2.1-1 地块四至图

广深高速公路萝岗立交补充收储 2918.98 平方米地块位于广州市黄埔区萝岗立交与云埔一路交界处，地块进行区域概化后的中心位置坐标分别为：E：113°31'26.24"，N：23°8'31.87"。地块东侧相离开创大道为广深珠高速公路有限公司广州管理处；西侧为林地；南侧为广州聚宝再生资源有限公司、广州西卡建筑材料公司和空气化工产品（广州）有限公司；北侧为林地。各个地块四至情况见下图 2.1-1，地块地理位置见下图 2.1-2。
