# 深圳龙华紫金实验学校地块土壤污 染状况第一阶段调查报告

委托单位：深圳龙华紫金实验学校

调查单位：广州汇标检测技术中心

二〇二三年七月

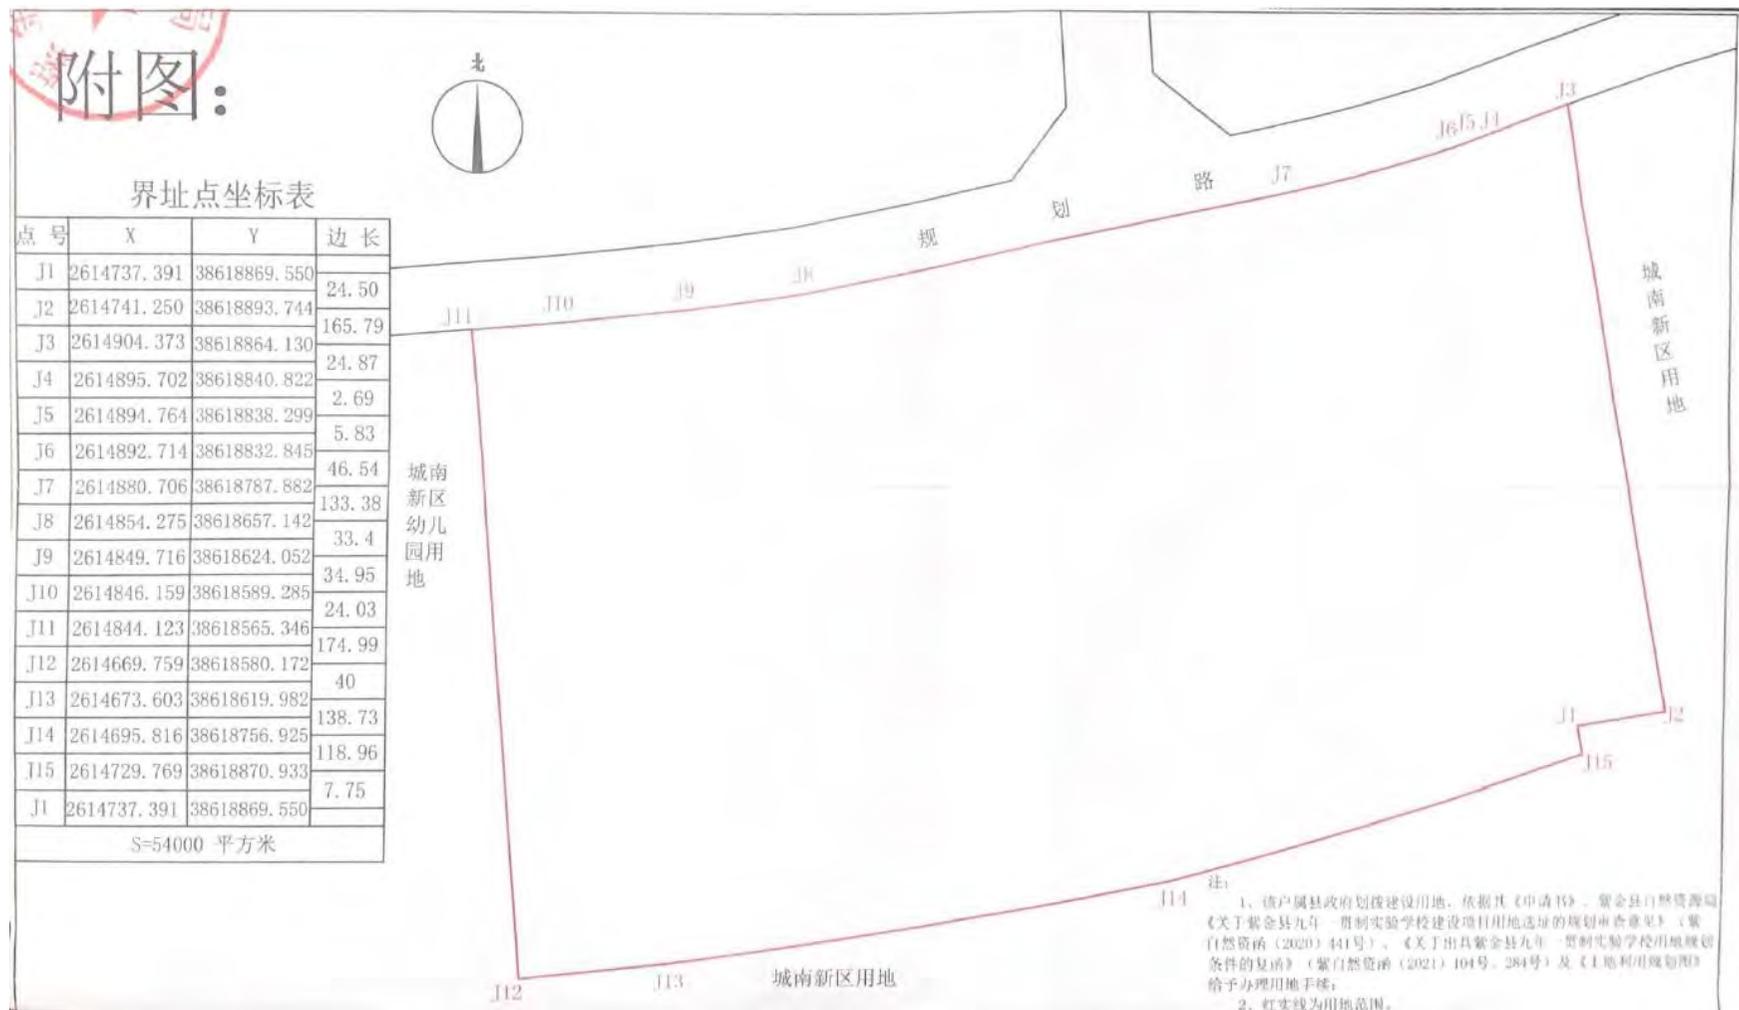
图 1.3-1 地块红线范围图

本地块位于河源市紫城镇新安社区鲤鱼塘，依据紫金县自然资源局《关于紫金县九年一贯制实验学校建设项目用地选址的规划审查意见》（紫自然资函〔2020〕441号）、《关于出具用地规划条件的复函》（紫自然资函〔2020〕104号、284号）、《建设用地规划许可证》（地字第441621202100105号），地块调查红线用地面积54000m<sup>2</sup>。本次调查范围见下图所示，地块拐点坐标见下表所示。

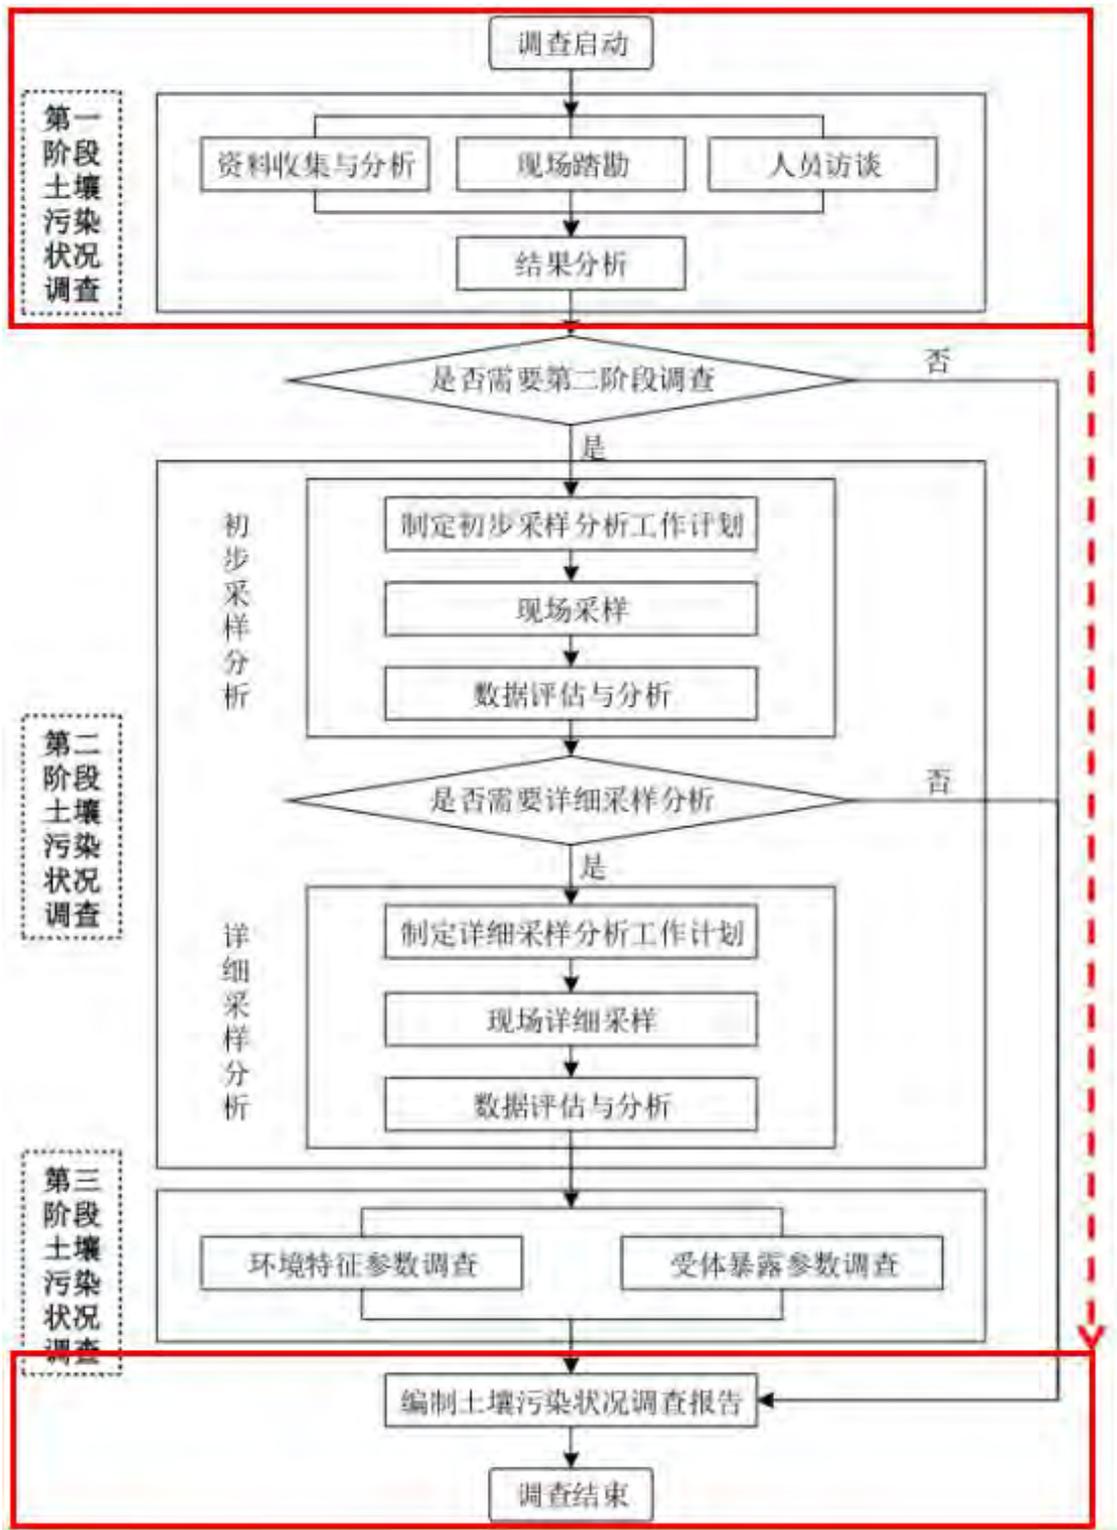
图 1.5-1 土壤污染状况调查的工作程序

本地块土壤污染状况调查以第一阶段调查为主，工作内容与程序见图 1.5-1。

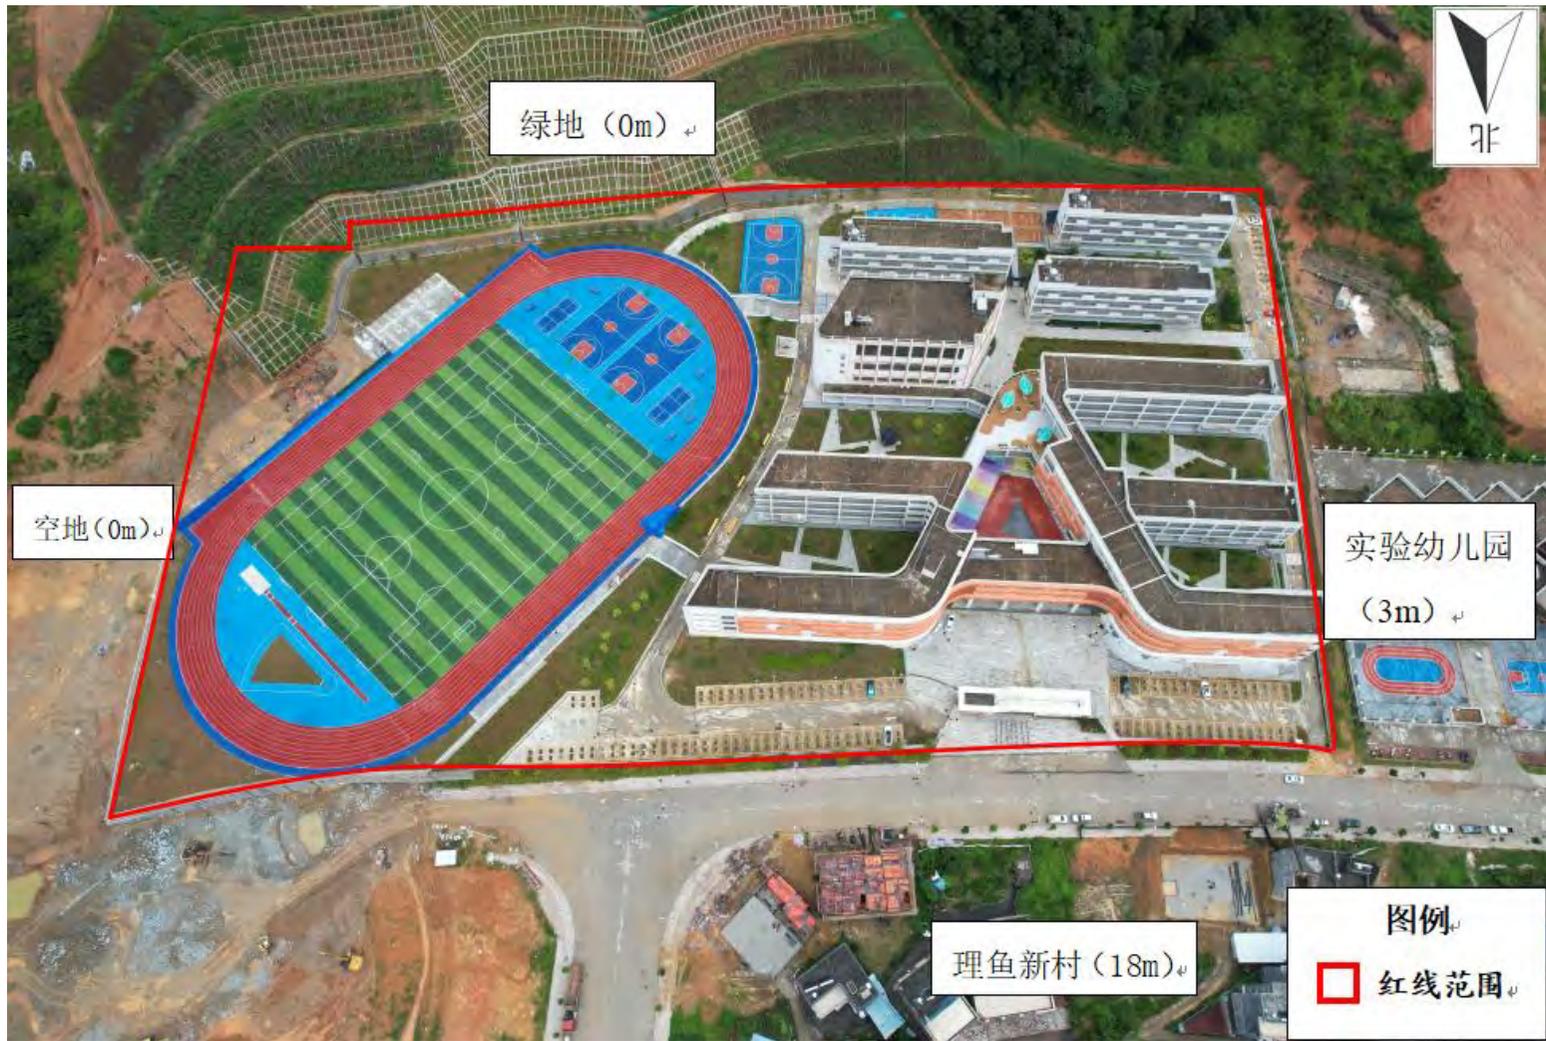
图 2.5-2 地块现状航拍图

依据现场踏勘及获取的资料，地块已建设完成并处于使用状态，现场踏勘及设计图纸显示，地块作为学校主要建设区为教学行政楼、综合楼、宿舍楼、运动场、停车场，除绿化区域，其他区域均已硬化，地块平面布置见图 2.5-2。

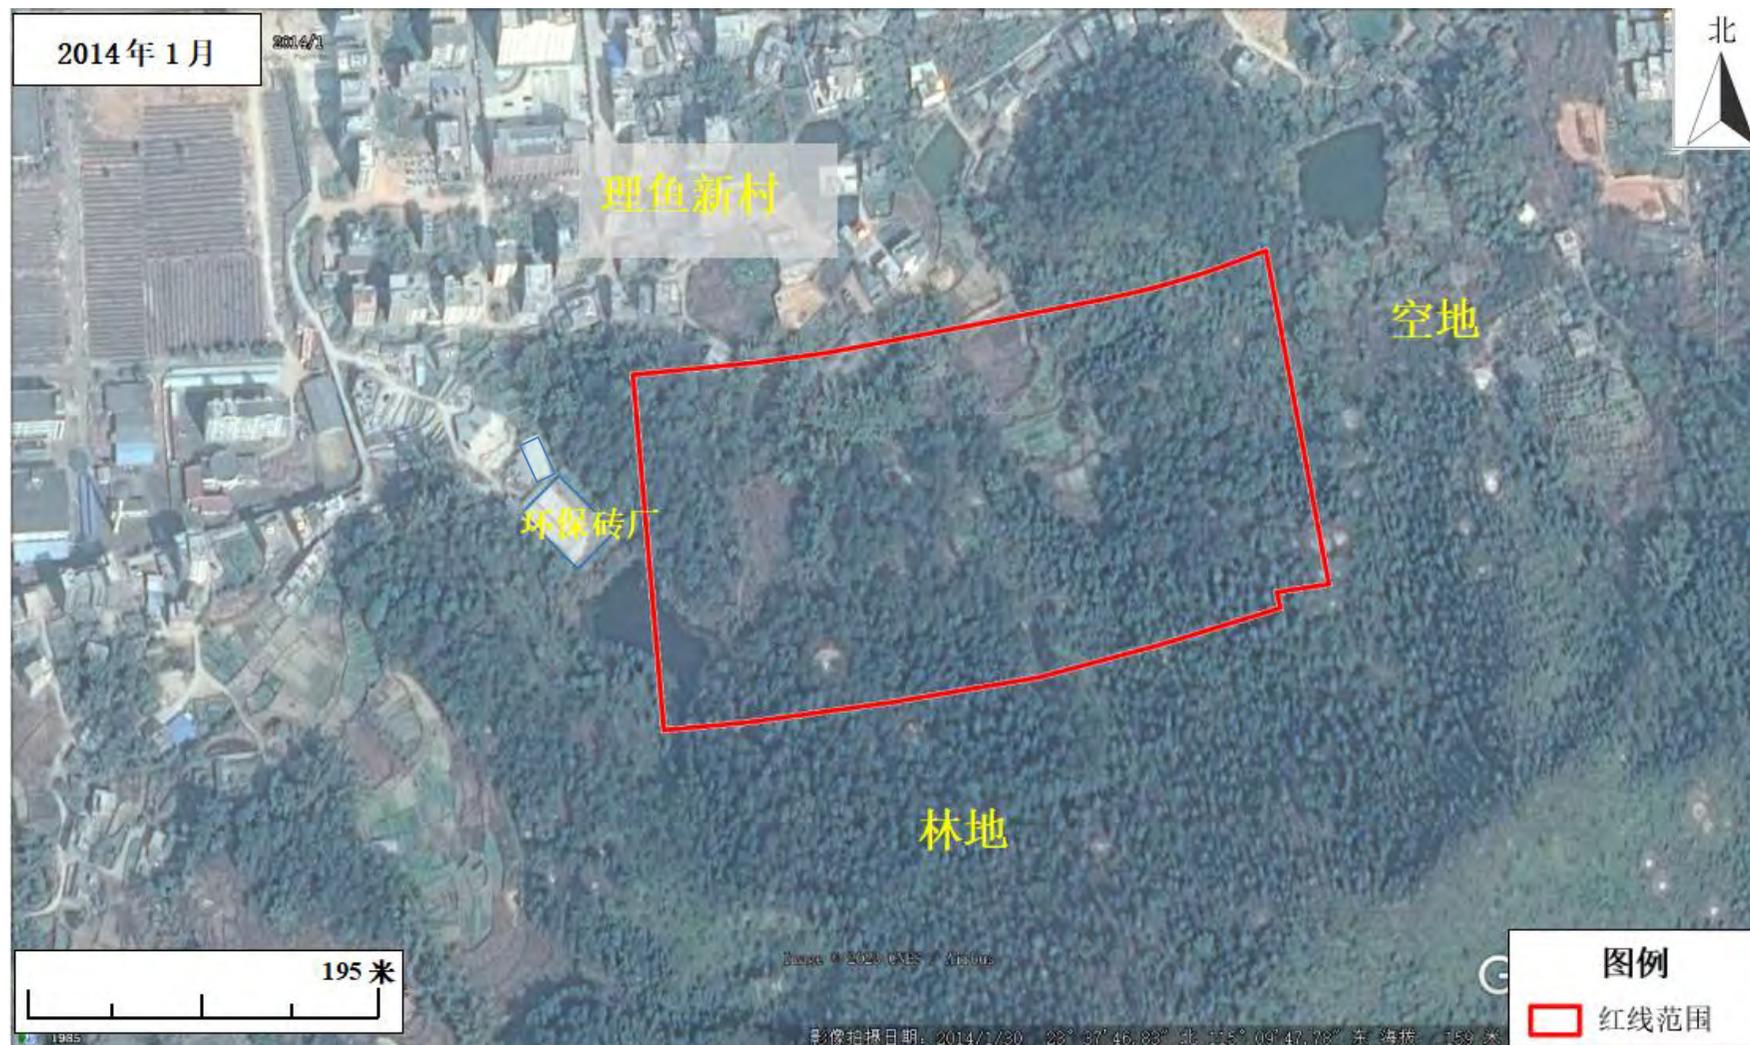
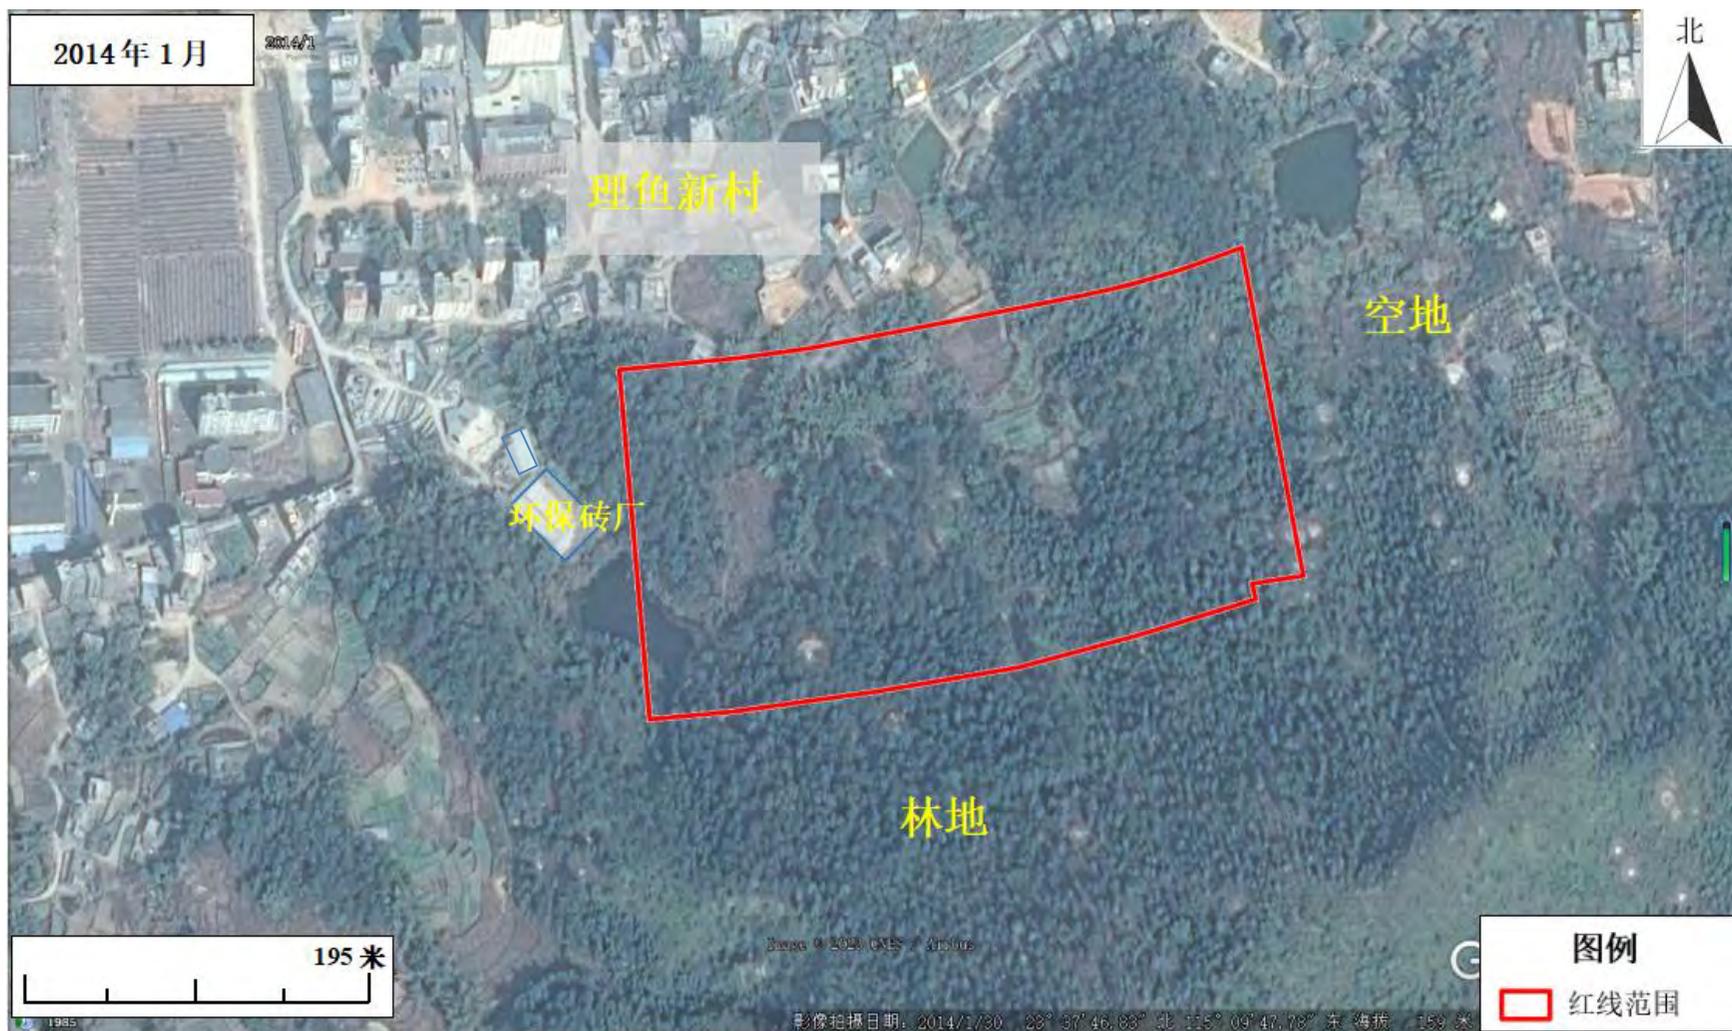
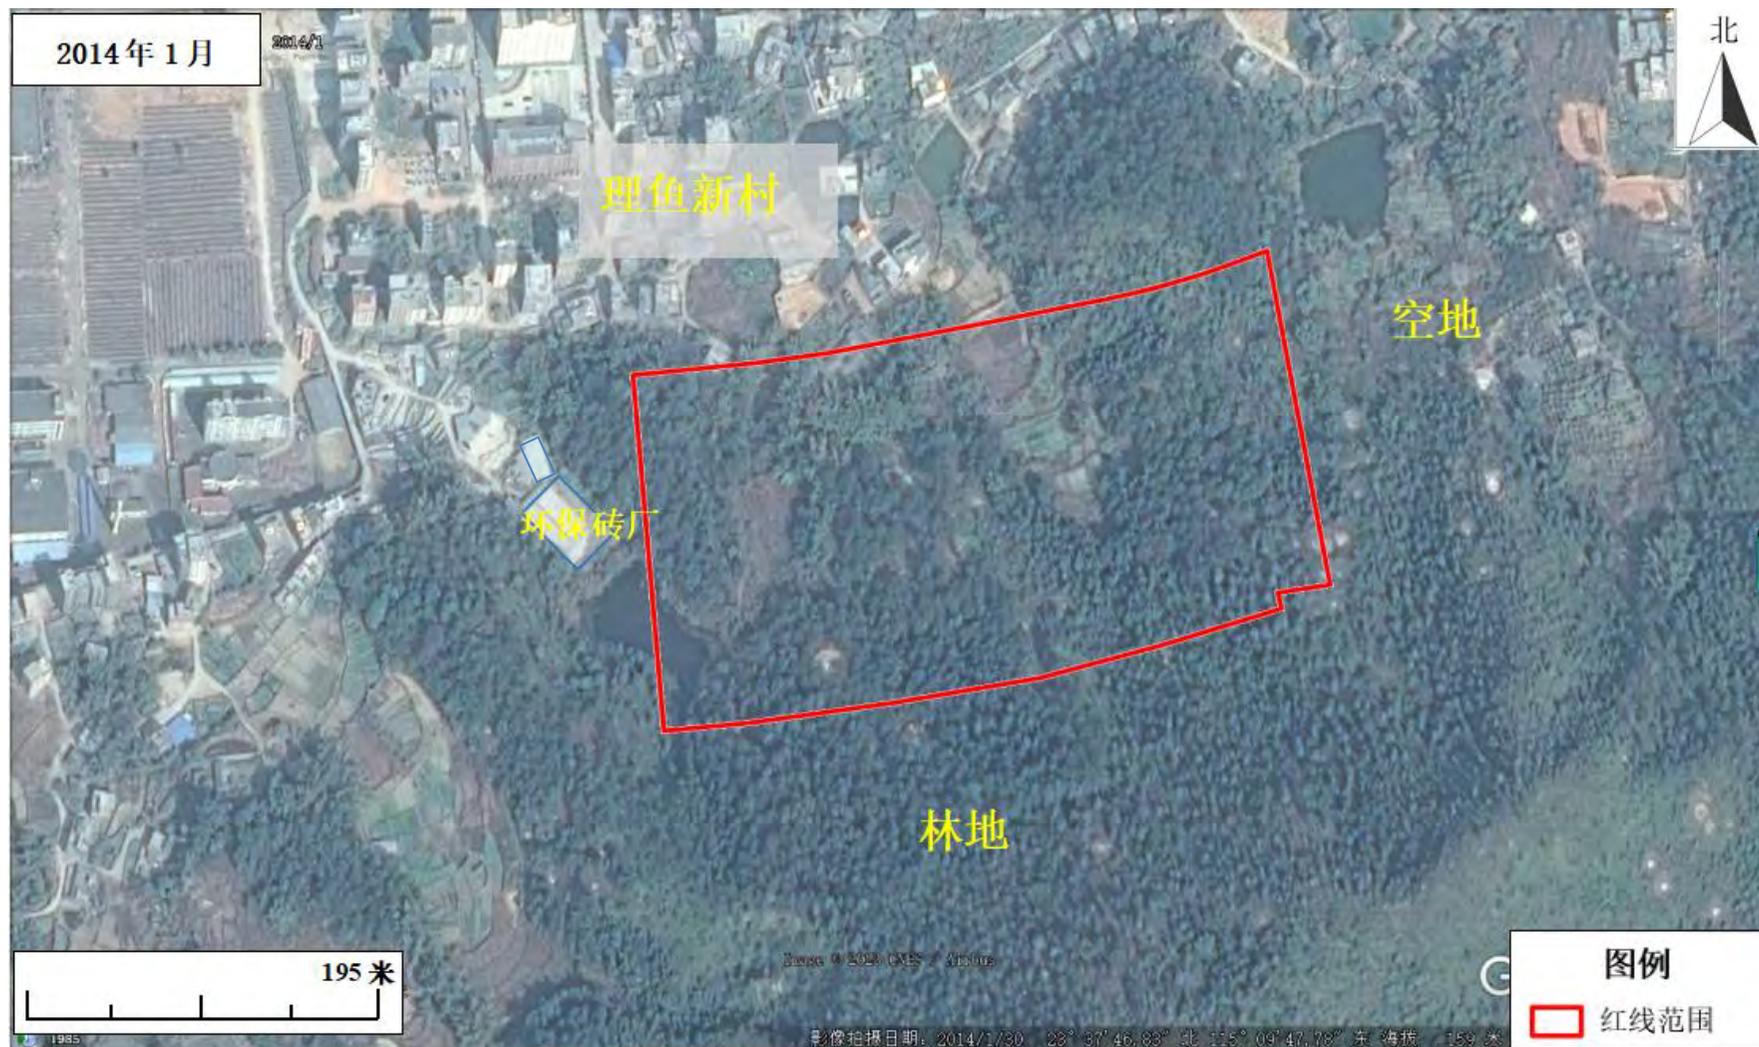
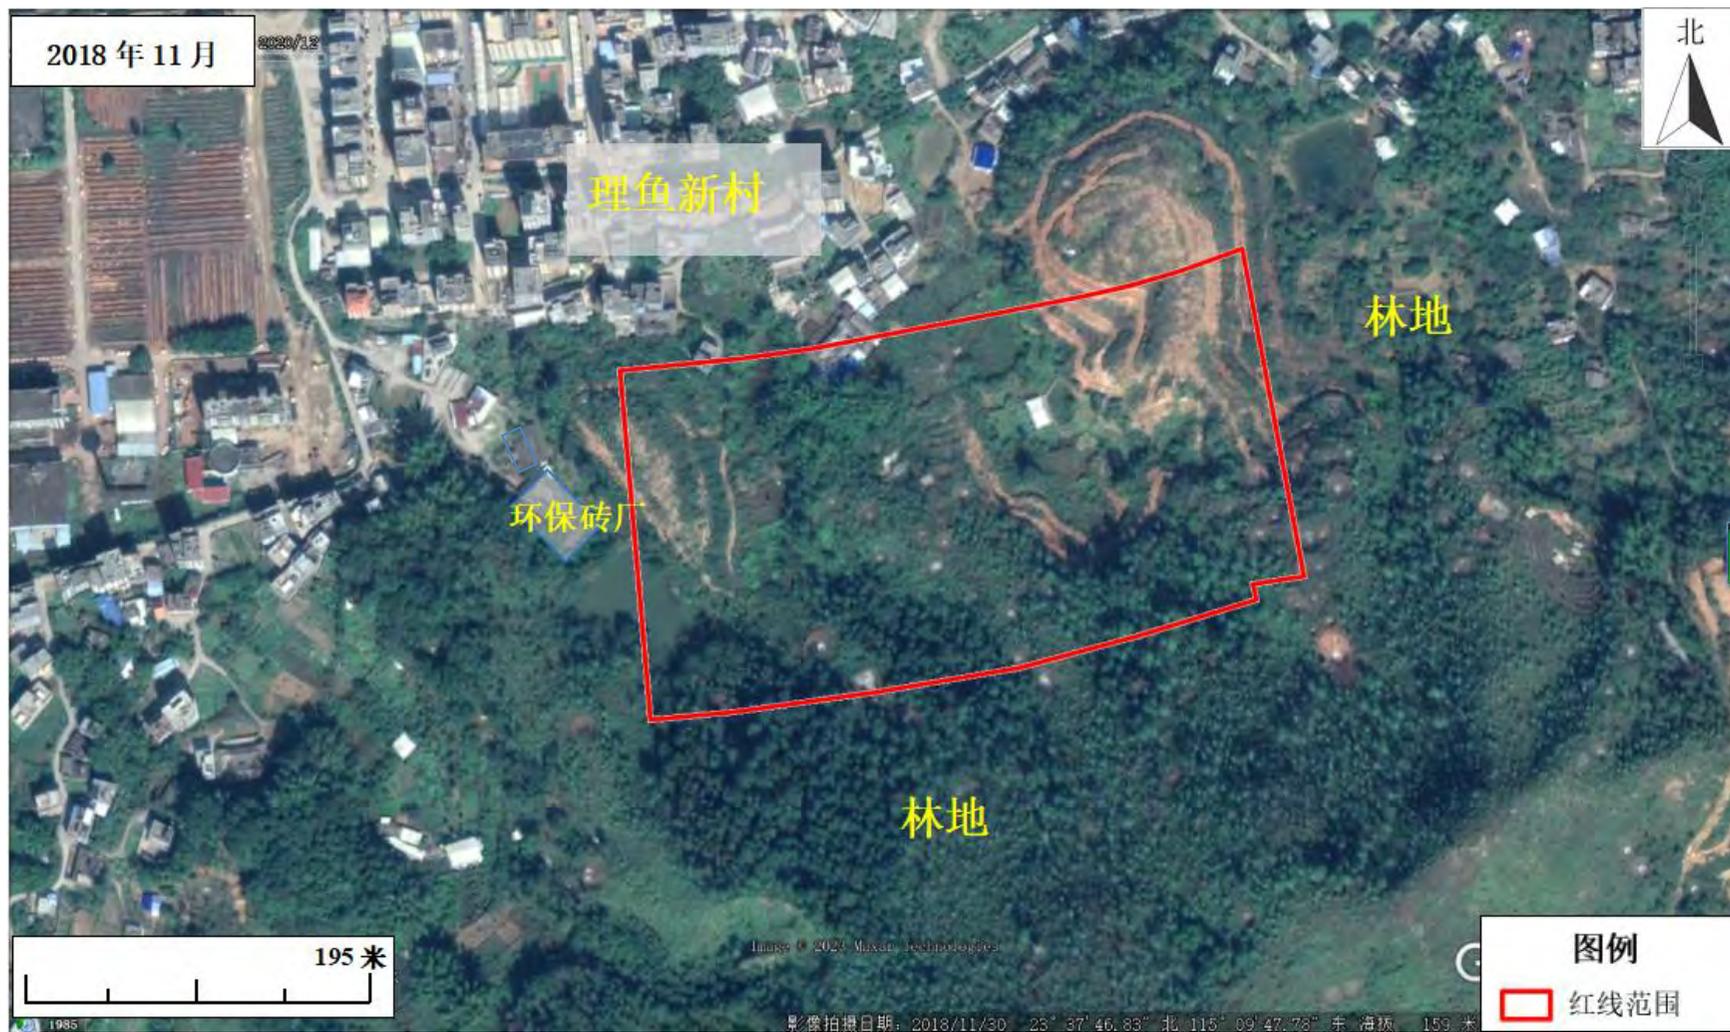
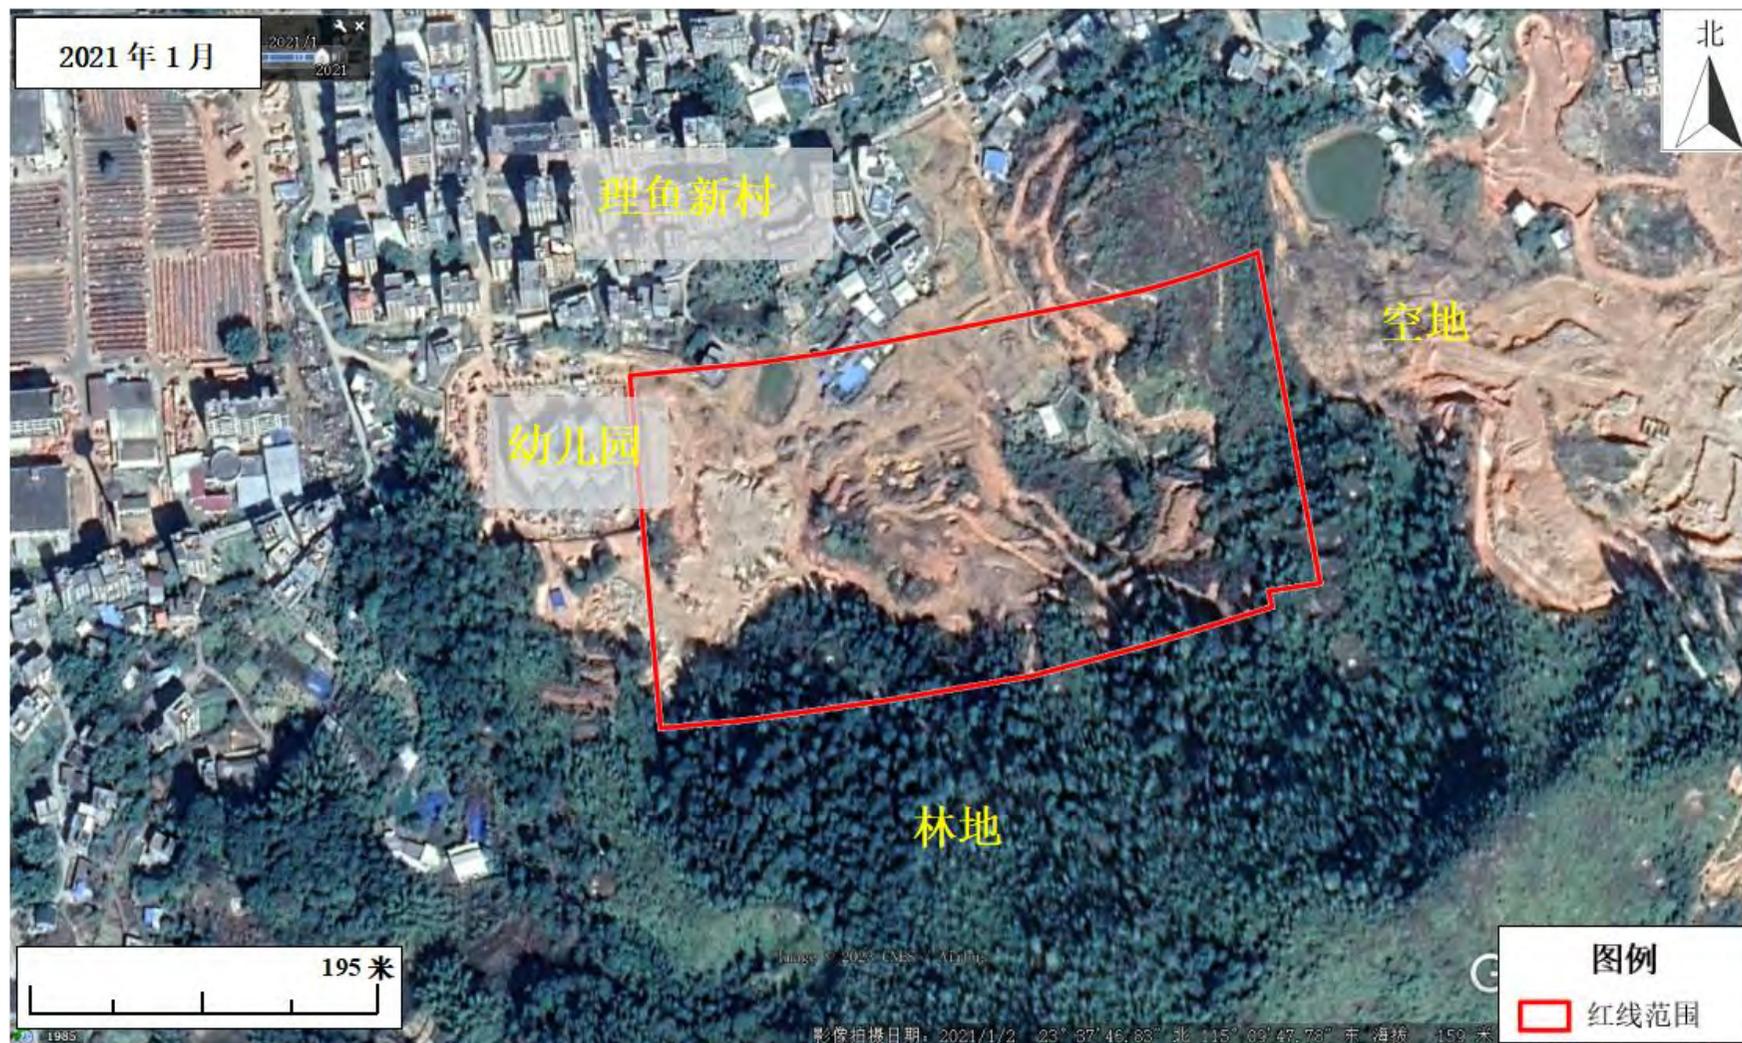
本地块 2020 年以前为农田和林地，仅地块北侧存在两处居民楼（理鱼新村），占地面积共计 657.54m<sup>2</sup>，该两处居民楼于 2020 年拆除；地块西南角及北侧分别存在一处水塘，水塘总面积约为 2138.20m<sup>2</sup>，其中在地块内的水塘面积为 1664.65m<sup>2</sup>。水塘不作为农业养殖及纳污水体使用，主要用于周边菜地灌溉水，水源补充为地表降水。2020 年对地块及周边区域的地表植被完成清除后，由康帝建筑工程有限公司对建设区域进行三通一平，结合地势高差转移土壤，地块内无外来填土。2020 年完成前期准备工作后，开展深圳龙华紫金实验学校及周边的全面建设，并于 2021 年 9 月揭牌投入使用。

Google Earth®中本地块历史卫星图见图 2.5-3 至图 2.5-8 所示。

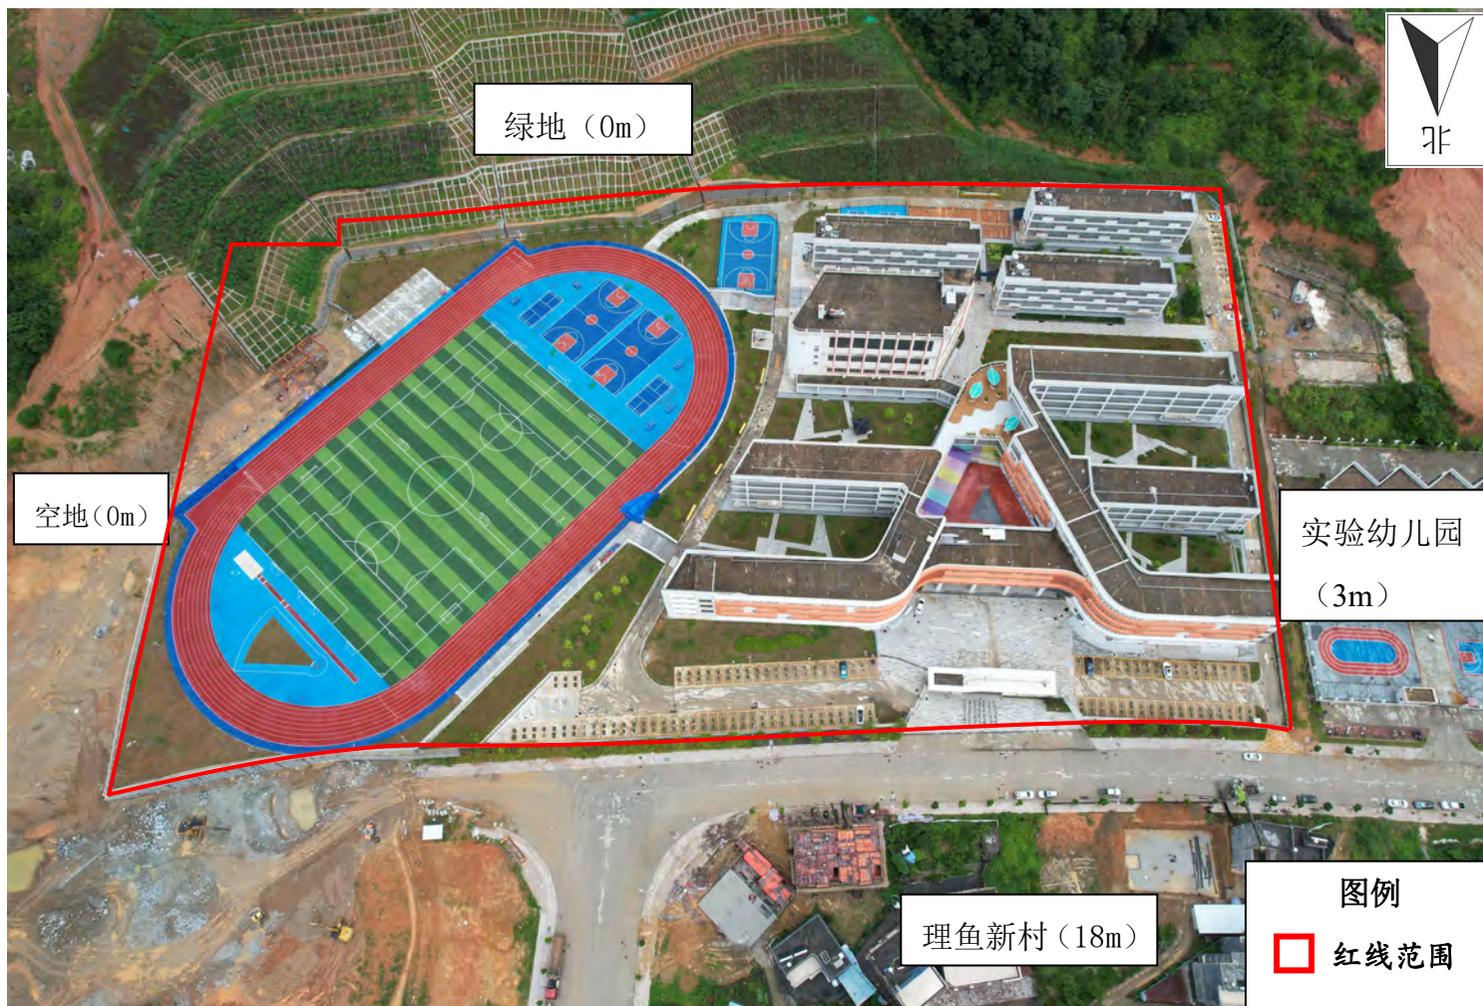
图 2.6-1 相邻地块现状航拍图

地块东侧相邻至 2022 年之前均为林地，至 2023 年为匹配周边建设要求，已完成对地表植被的全面清除，现状为空地。地块南侧相邻区域历史至今为绿地，建设期间对该区域进行边坡加固，使用情况至今未发生变更；地块西侧相隔 26 米区域于 2013 年建设环保砖厂，建设前该区域为林地。砖厂的主要生产工艺通过将沙子和水泥混合压实形成环保砖的工艺流程，企业生产期间无生产废水产生，生产固废包括废弃水泥包装袋、生产残次品，员工生活垃圾，固体废物均由资源回收单位回收，生活垃圾由环卫部门统一回收。砖厂直至 2020 年停产拆除后开始建设紫金县城南实验幼儿园。地块北侧相邻 2020 年前均为居民区，2020 年与学校建设同步开展建设有一条规划路。历史卫星图见图 2.5-3 至图 2.5-8，相邻地块现状航拍见图 2.6-1。

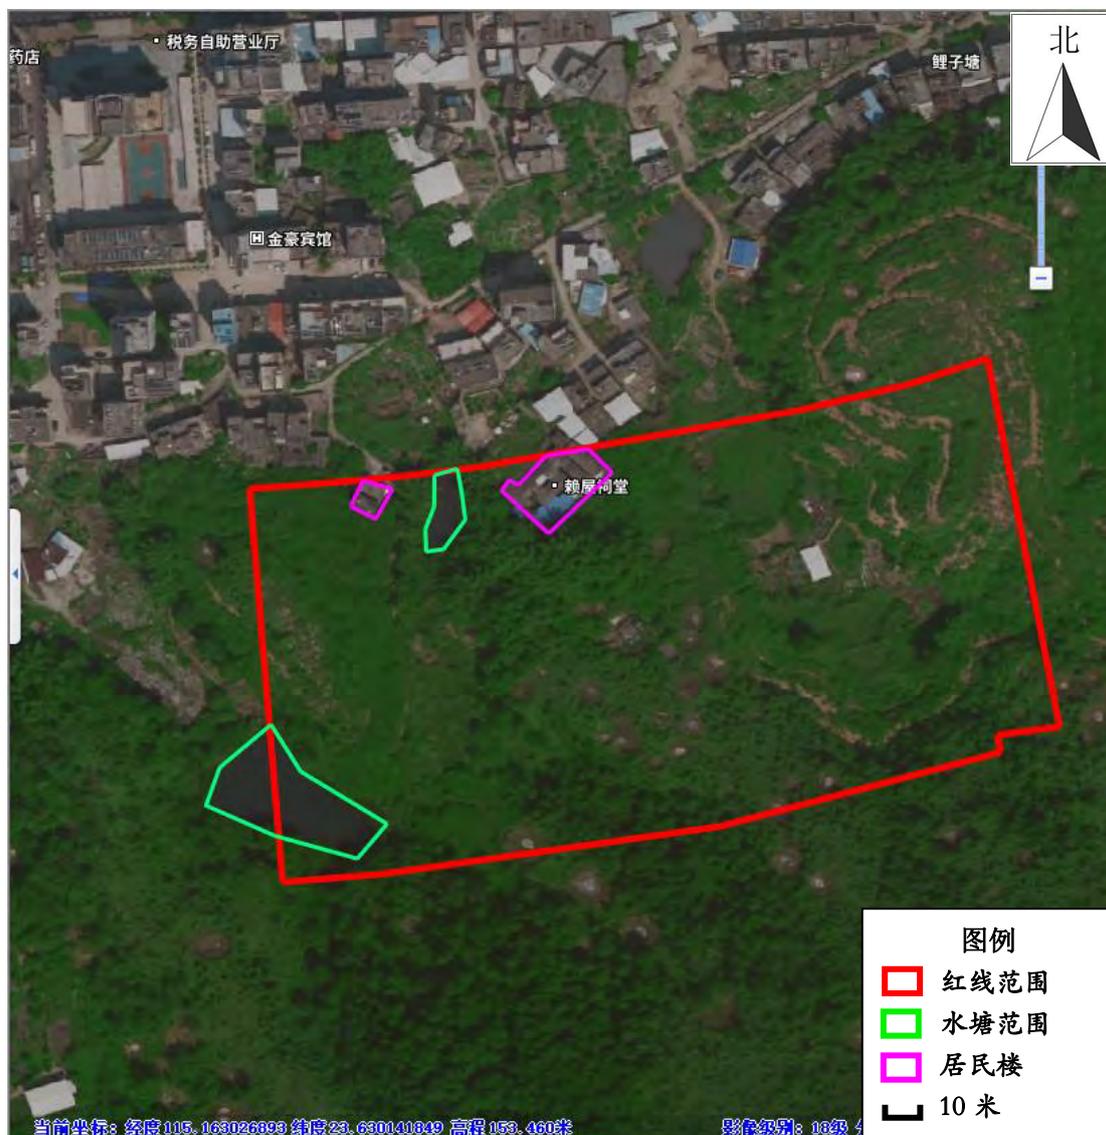
图 3.4-1 居民楼及水塘分布示意图

中在地块内的水塘面积为 1664.65m<sup>2</sup>。水塘不作为农业养殖及纳污水体使用，主要用于周边菜地灌溉水，水源补充为地表降水。地块区域内未建设前，居民楼及水塘分布情况见下图。

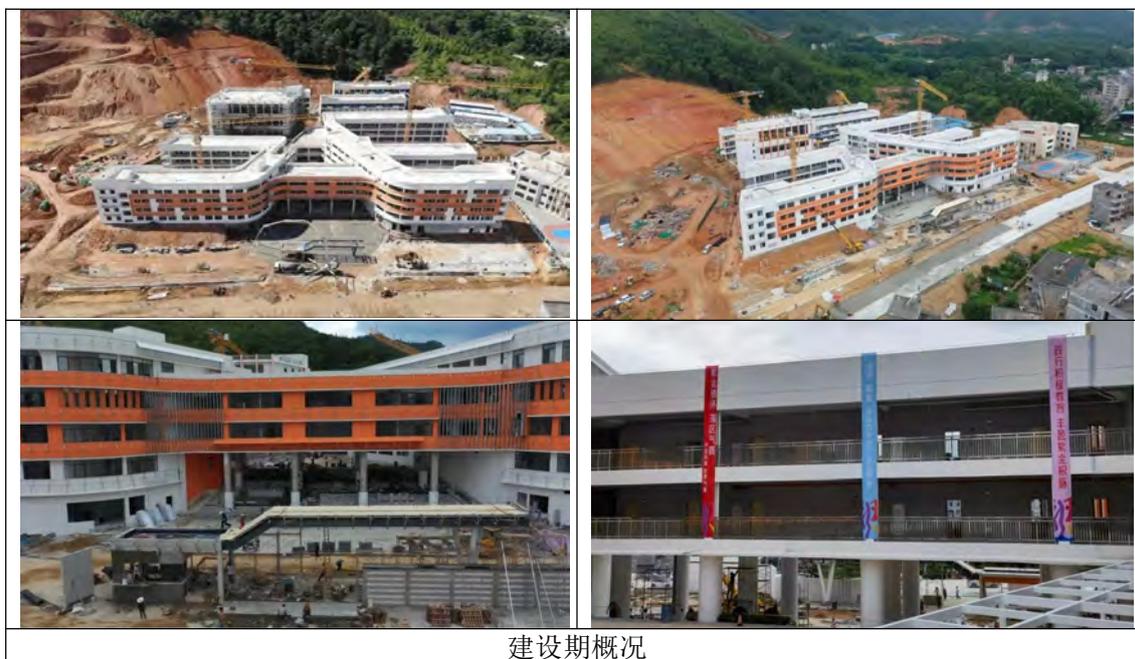
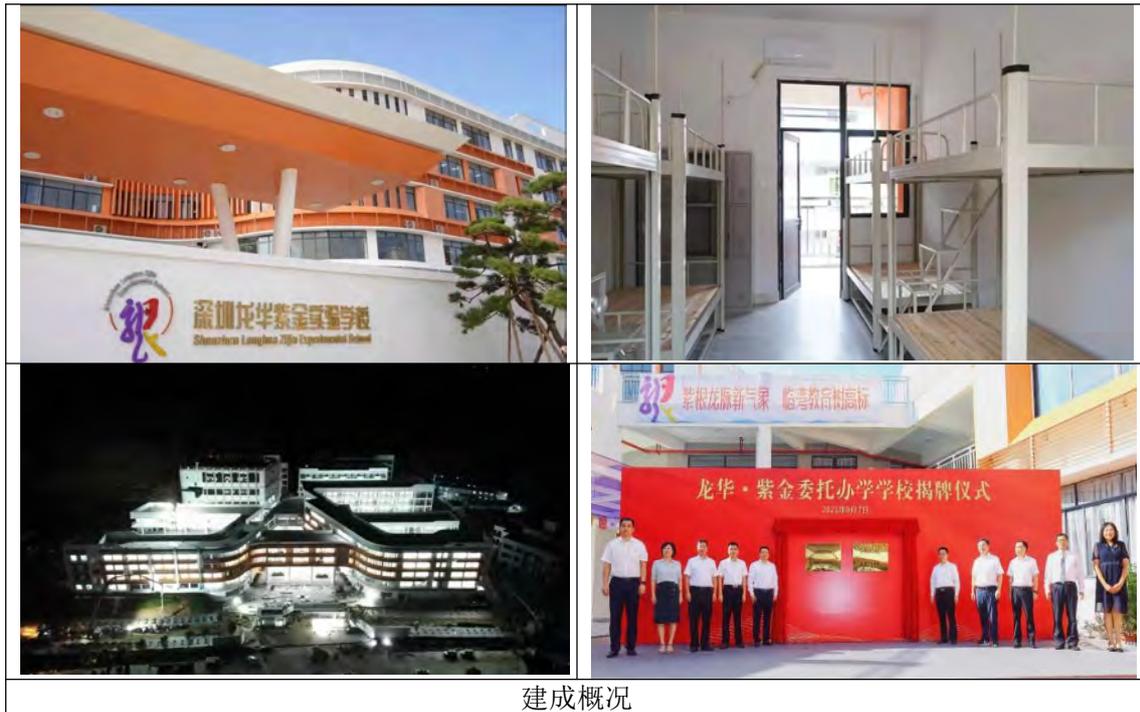
图 3.4-2 学校建设期概况

依据建设单位人员访谈获知，建设期间依据环保要求，在合理时间内进行施工减少噪声影响；施工扬尘通过定期洒水、覆盖薄膜等减少扬尘。施工废水、施工人员生活污水等依托施工住宿区设施，生活垃圾收集后统一由环卫部门处置；建筑垃圾统一收集后由资源回收单位处理，所有排污均按照环保的相关要求进行治理。

学校建成投入使用期间，排放污染物为生活污水、生活垃圾；生活污水经过化粪池处理后排入规划路市政管网，生活垃圾由环卫部门定期清运。

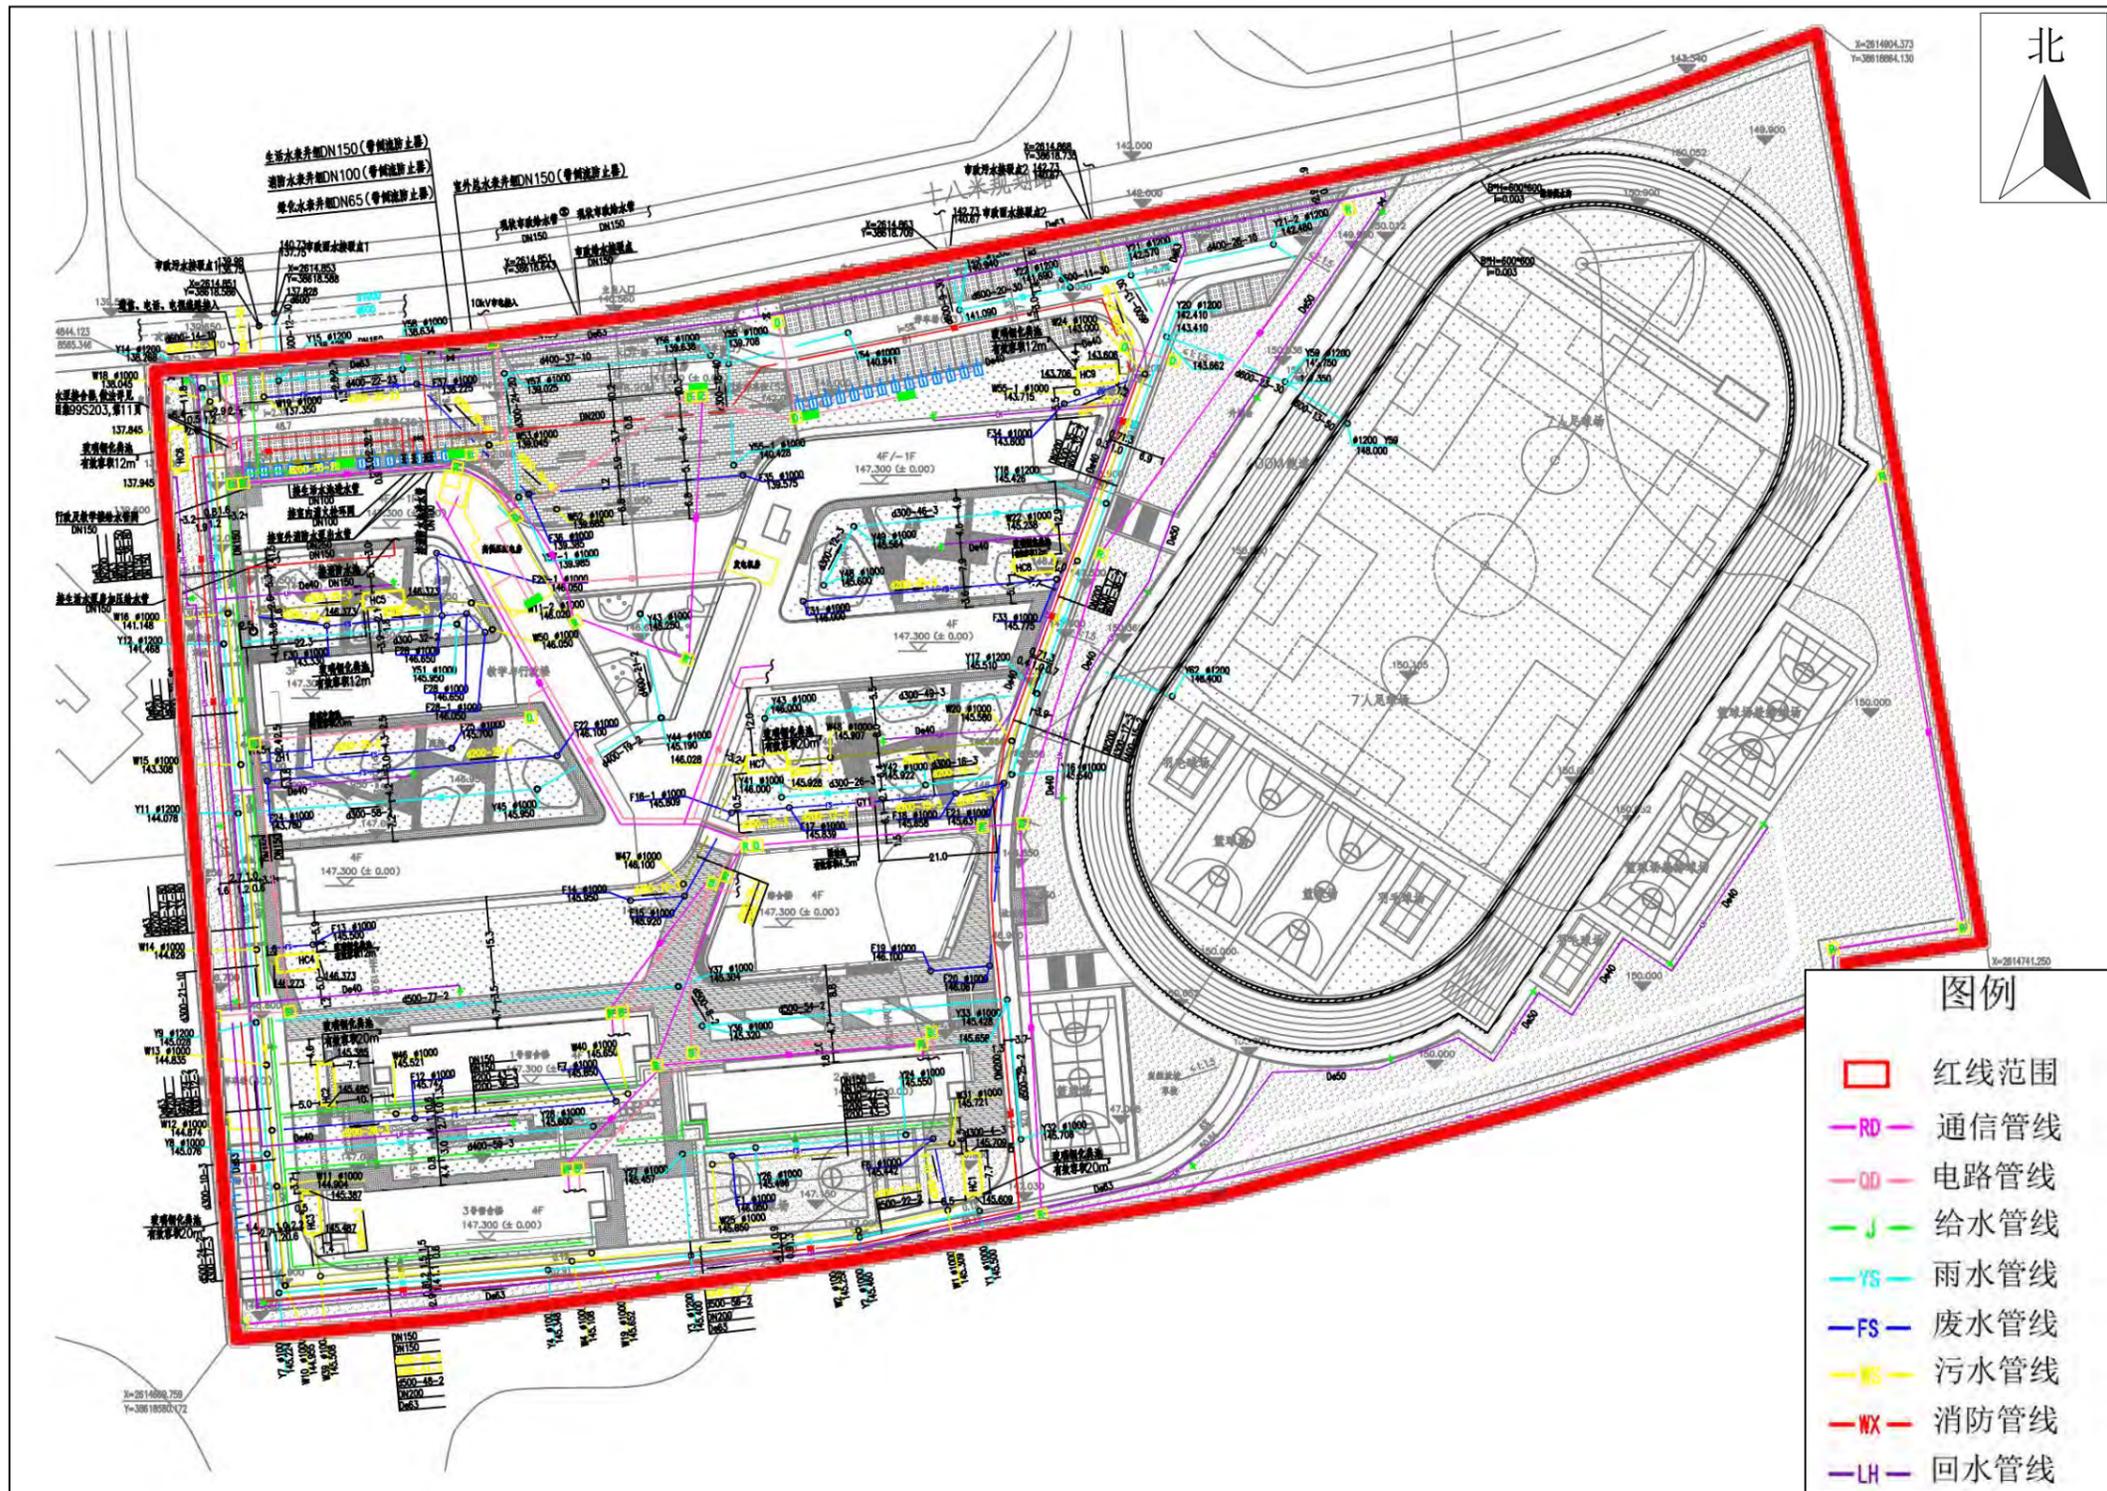
图 3.4-3 地块内管线图

根据现场踏勘及人员访谈等资料，地块内及周边区域无工业企业生产，无工业生产废物产生。地块区域现状为深圳龙华紫金实验学校，现已处于教学状态。学校内主体建筑包含教学与行政楼、综合楼、宿舍楼、球场等，配套建设相应的给排水管线、通信管线、化粪池等，其中部分管线埋至地下。依据学校施工总承包单位设计施工图（编制单位：广东省冶金建筑设计研究院有限公司），地块区域内管线埋深约为 1-1.5m，玻璃钢化粪池有效容积为 12m<sup>2</sup>，化粪池分布及地块内管线图见图 3.4-3。

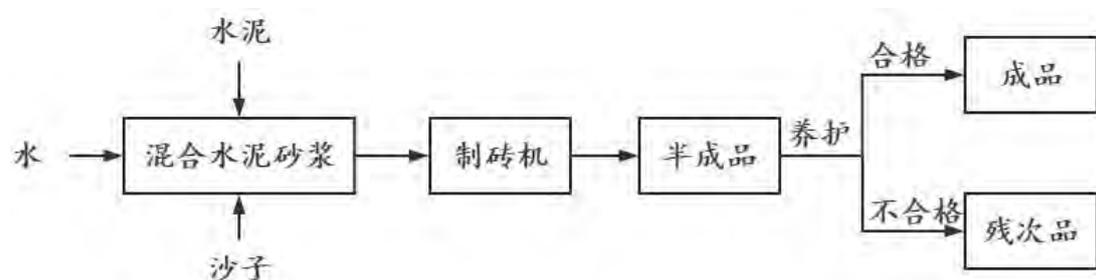
图 3.5-1 环保砖厂生产工艺流程图

环保砖厂主要运营周期为 2013 年至 2020 年，依据运营周期内同类型企业生产信息及人员访谈资料显示，企业占地面积约为 1250.48m<sup>2</sup>，建筑物均为简易铁皮棚搭建的单层建筑，历史存在的环保砖厂与地块相对位置详见章节 2.5.2。企业运营期间主要生产原辅材料为水、水泥、砂，其生产工艺流程如下：

企业生产期间无生产废水产生，生产固体废物包括废弃水泥包装袋、生产残次品，员工生活垃圾，固体废物均由资源回收单位回收，生活垃圾由环卫部门统一回收。

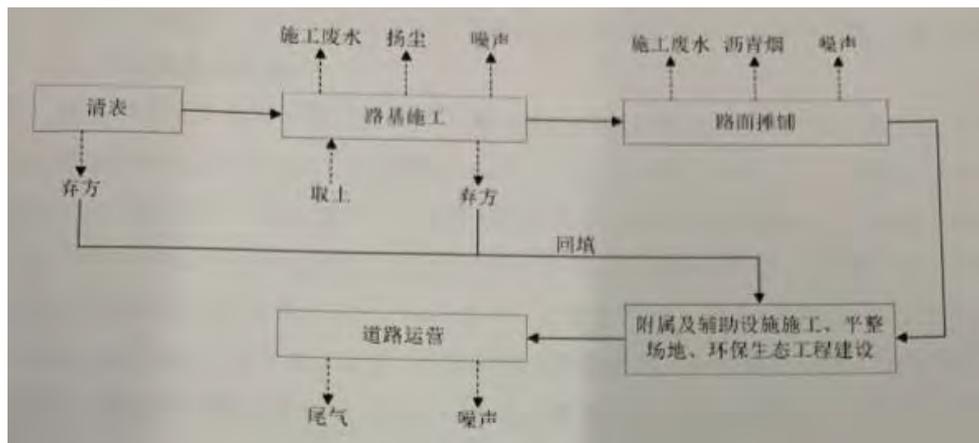
图 3.5-4 项目道路施工工艺流程图

施工期主要污染为噪声、固废与大气污染，噪声来源于施工机械：挖掘机、推土机、钻孔机、卡车等；废气主要来源于机械行驶的扬尘与车辆排放的废气、建筑材料（水泥、砂石等）装卸、土层开挖及弃土运输过程中造成的扬尘。
