# 深圳龙华紫金实验学校地块土壤污 染状况第一阶段调查报告

委托单位：深圳龙华紫金实验学校

调查单位：广州汇标检测技术中心

二〇二三年七月

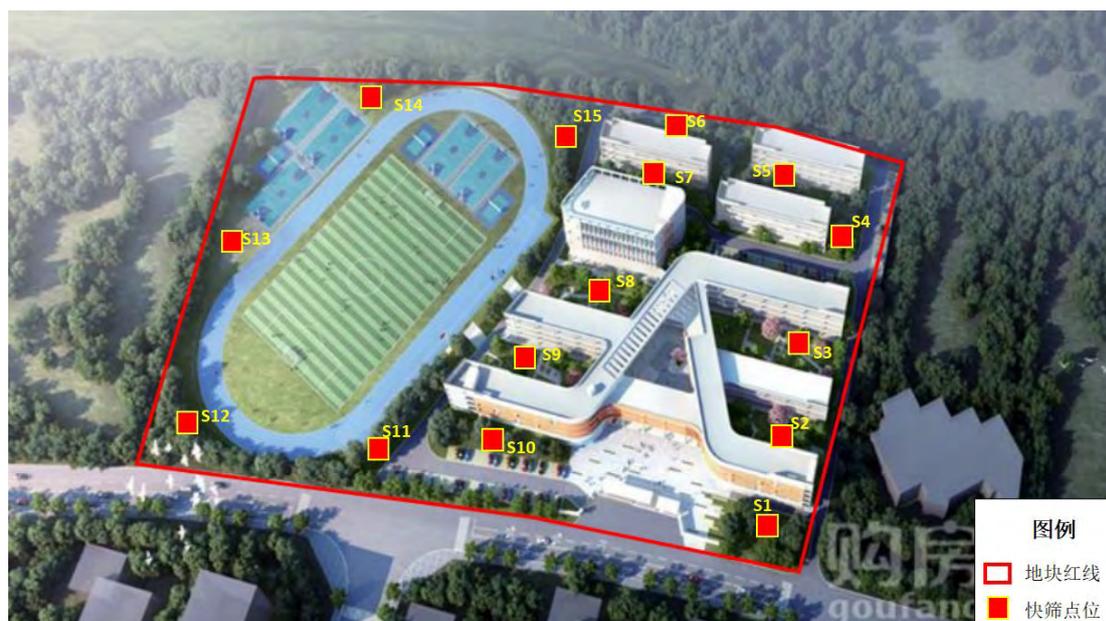
图 3.6-1 快速筛查布点图

序号	点位名称	位置	检测类型	采样深度	检测项目
1	S1-S10	教学楼附近	表层土	0~0.5m	重金属（砷，镉，铬，铜，铅，汞，镍）、挥发性有机物 VOC
2	S10-S15	操场附近	表层土	0~0.5m	重金属（砷，镉，铬，铜，铅，汞，镍）、挥发性有机物 VOC
3	DZ1-DZ2	对照点	表层土	0~0.5m	重金属（砷，镉，铬，铜，铅，汞，镍）、挥发性有机物 VOC

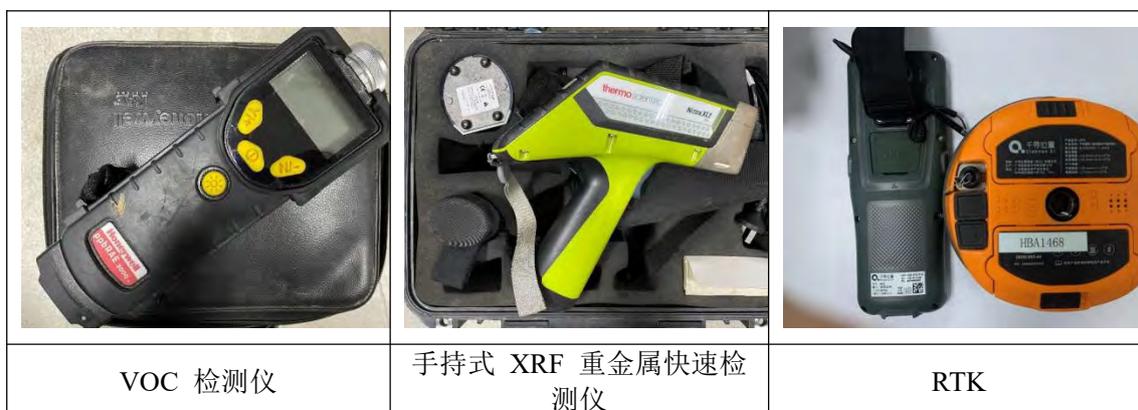
图 3.6-3 快筛测定仪器照片

2	VOC 检测仪	GZHB-1188	J202206151433A02-0001	2022 年 07 月 07	1 年
3	手持式 XRF	GZHB-E-400	J202303237175-0017	2023 年 03 月 29	1 年
